Universidade de Aveiro Departamento de Engenharia Civil  
2011

**AVALIAÇÃO DA ADERÊNCIA NA INTERFACE  
ARGAMASSA/CERÂMICO**

Dissertação apresentada à Universidade de Aveiro para cumprimento dos requisitos necessários à obtenção do grau de Mestre em Engenharia Civil, realizada sob a orientação científica da Doutora Ana Luísa Lomelino Velosa, Professora Auxiliar do Departamento de Engenharia Civil da Universidade de Aveiro e do Doutor Paulo Barreto Cachim, Professor Associado do Departamento de Engenharia Civil da Universidade de Aveiro.

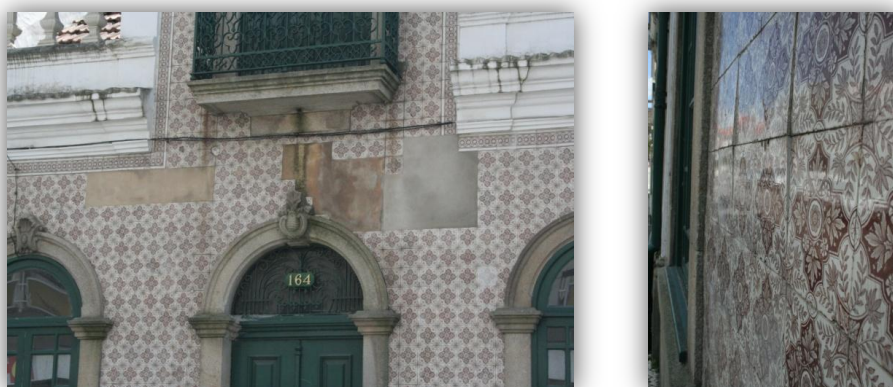
A má qualidade, ou também a degradação, das argamassas aplicadas e os defeitos de assentamento dos azulejos promovem o destacamento ou empolamento dos azulejos. No entanto, a perda de aderência é normalmente o factor responsável pelo destacamento dos azulejos, onde as deformações estruturais e as solicitações de carácter higrotérmico, que produzem tensões localizadas nos painéis, podem levar ao aparecimento de fissuras e fracturas em alguns azulejos sendo as principais causas relacionadas directamente com o destacamento dos azulejos (Judiciária, 2007; Ferreira, 2009; Mariz, 2009).

Figura 6. Fachada com empolamento e destacamento do azulejo.

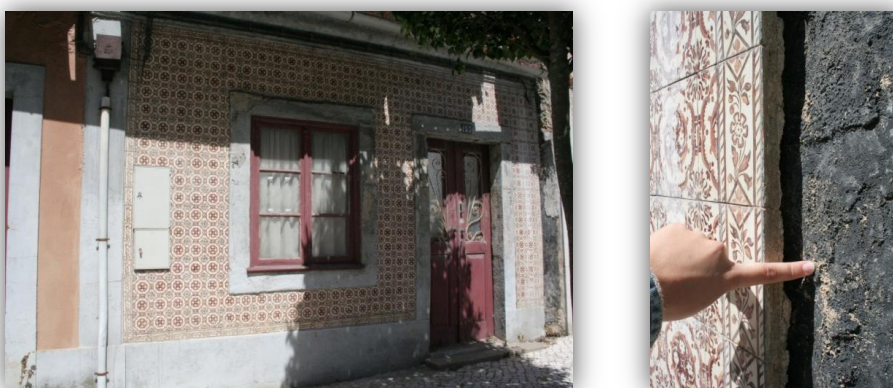
Figura 7. Empolamento de toda a fachada.

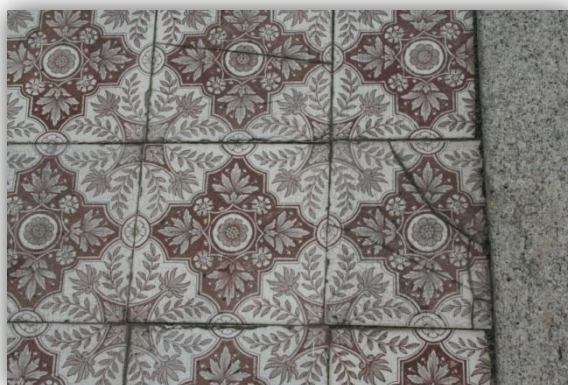
As fachadas orientadas a Sul implicam variações frequentes de ordem térmica, ao contrário das fachadas com orientação a Norte, as quais permanecem mais tempo húmidas (Mariz, 2009) o que promove maioritariamente variações de tensões e como consequência a fendilhação, ao nível do suporte como também do revestimento.

Figura 8. Fendilhação no azulejo e possivelmente na argamassa de assentamento.

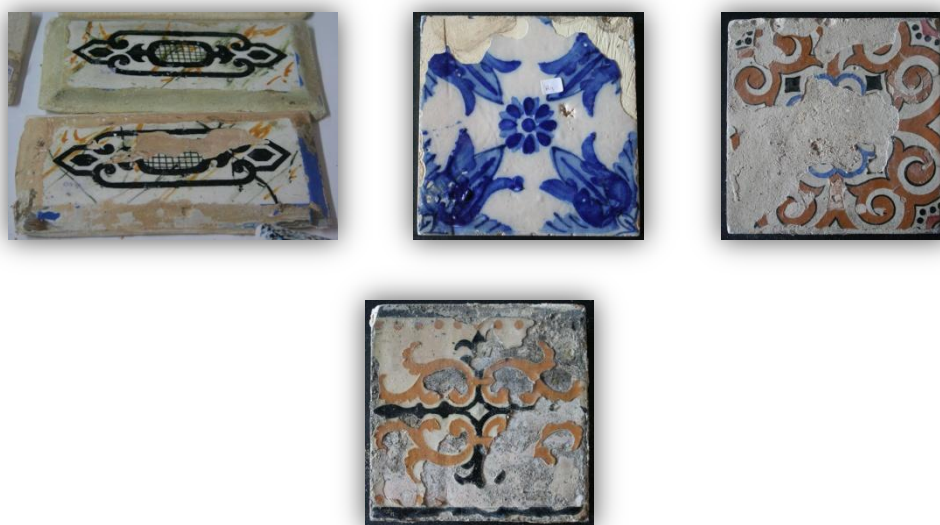
O destacamento do vidroado é umas das anomalias mais frequente nas duas/três primeiras fiadas acima do soco, verificando-se uma menor incidência nas fiadas seguintes (Ferreira, 2009; Mariz, 2009), devido a esta área ser particularmente exposta a incidência directa da luz solar juntamente com uma elevada humidade ascensional. O factor humidade actuando ao mesmo tempo que as variações térmicas representa um ambiente favorável ao desenvolvimento de microrganismos e também absorção e difusão de sais solúveis,

promovendo dessa forma a degradação ao nível físico-químico dos materiais envolvidos (Ferreira, 2009). O nível de degradação do azulejo depende muito da ligação chacota/vidrado (formulação e temperatura de cozedura). Os azulejos normalmente apresentam a anomalia em causa ao longo dos bordos e não tão frequentemente no interior do azulejo, o que pode ser indicativo das variações térmicas associadas à ausência de juntas entre os azulejos, variações estas que as argamassas na maior parte das vezes não acompanham porque mantêm-se húmidas, e a cristalização de sais (Mariz, 2009).

Figura 9. Azulejos com destacamento de vidrado.

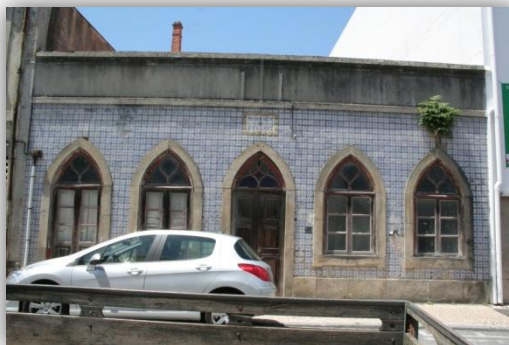
Os micros e macrorganismos provocam um aumento de retenção da humidade, logo, degradação ao nível físico-químico dos azulejos e argamassas de assentamento inclusive, além das tensões que provocam no revestimento (Ferreira, 2009).

Figura 10. Macrorganismos presentes na antiga *Pharmacia de J. J. S. Lamy*, em Ovar.

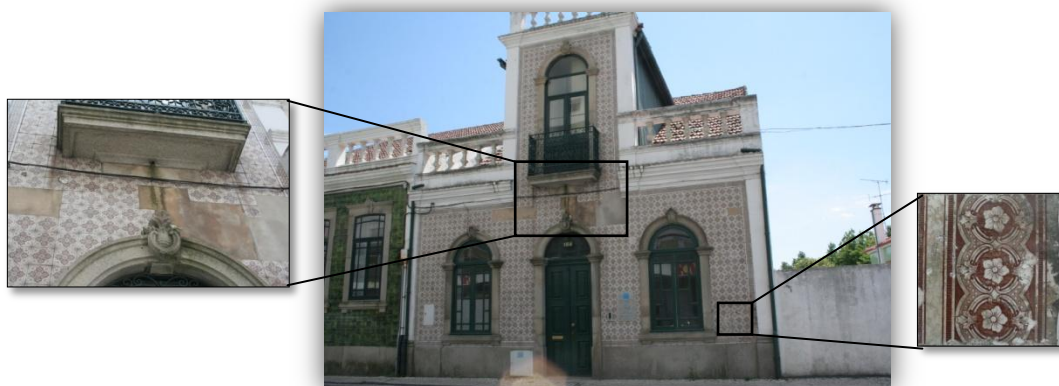
Figura 11. Colonização biológica na área de circulação de água e friso com *craquelê* e microrganismos.

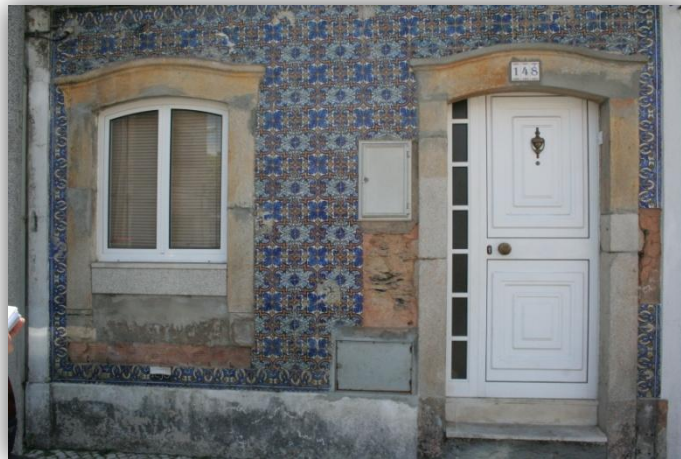
Figura 17. Acção do homem sobre fachadas azulejadas.

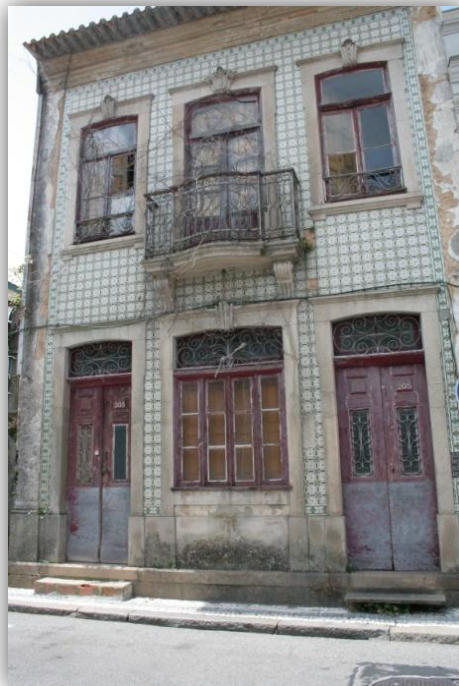
Figura 18. Edifício devoluto com macro organismos.

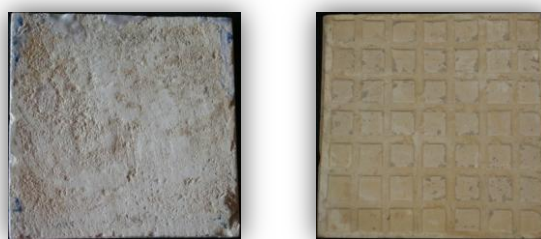
Quanto à rectinilidade das arestas e a planaridade, dentro da Tabela 1, os azulejos pertencentes ao processo n.º024, Museu de Ovar, sendo que provavelmente são os mais antigos dentre os apresentados, são bastante grosseiros, com um traçado muito rústico, conforme comparação feita através da Figura 19, apresentando um empeno considerável e arestas não rectilíneas. Outros azulejos igualmente não planos e com falhas quanto à rectinilidade e planaridade, pertencem ao processo n.º076, provavelmente, por terem um formato diferente do vulgarmente utilizado na altura (Figura 20).

Figura 19. Tardoz processo n.º024 (à esquerda) e um exemplar de um tardoz usual da época, no caso, corresponde ao processo n.º086 (à direita).

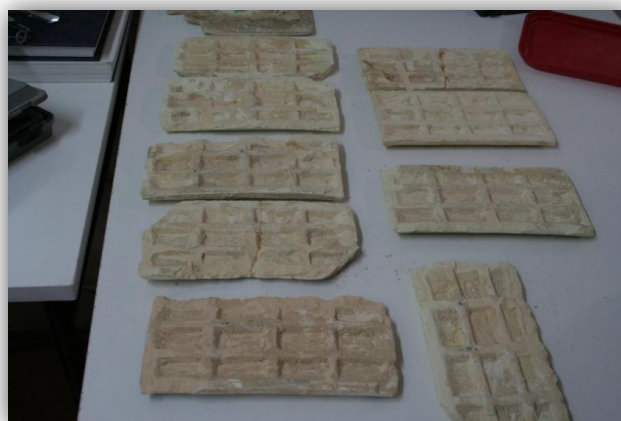
Figura 20. Exemplares do processo n.º076.

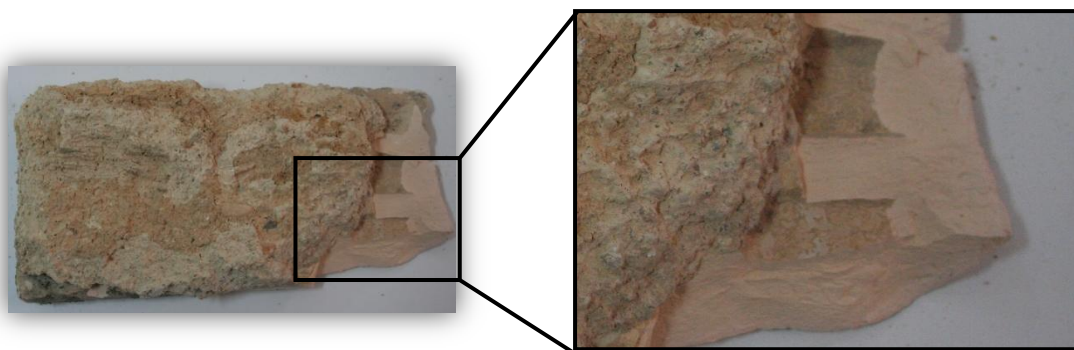
No que diz respeito aos restantes azulejos, possuem arestas minimamente rectilíneas, normalmente as placas são planas, ou seja, sem empeno e a qualidade superficial é razoável. O ponto positivo relativamente aos azulejos pertencentes aos processos n.º 087 e 020 é a utilização da pasta de pó de pedra, já que é uma pasta sem ferro na sua constituição e com quartzo moído e prensado, o que contribuía para evitar os empenos (Ferreira, 2009).

Figura 21. Comparação do tipo de chacota. Processo n.º087 (chacota branca) e processo n.º076 (chacota rosa).

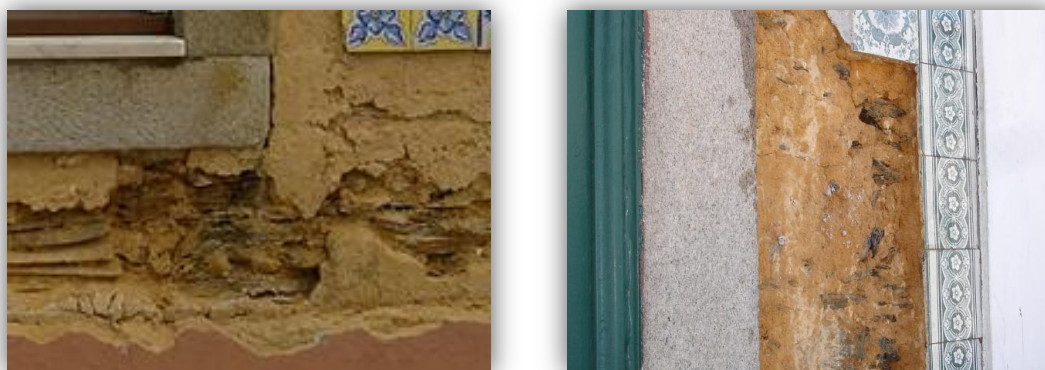
Na cidade de Ovar, os suportes das fachadas são constituídos por xisto, originário da mesma zona, e argamassa, tal como se pode confirmar através das Figura 22 e Figura 23, constituída por cal e areia média/grossa. Assim, aquando da necessidade de substituição de reboco e/ou aplicação/recolocação de azulejos, foi utilizada argamassa de cal aérea hidratada e areia de granulometria média, com traço 1:3, sendo esta a qual possui características mais próximas das argamassas originais da zona, sempre com o objectivo, como já referido anteriormente, de preservar e proteger os materiais envolvidos e as técnicas utilizadas na época (Ferreira, 2009).

Figura 22. Suportes, referentes aos processos n.º 069 e 087, em xisto e argamassa de cal e areia média/grossa (Ferreira, 2005; 2006).

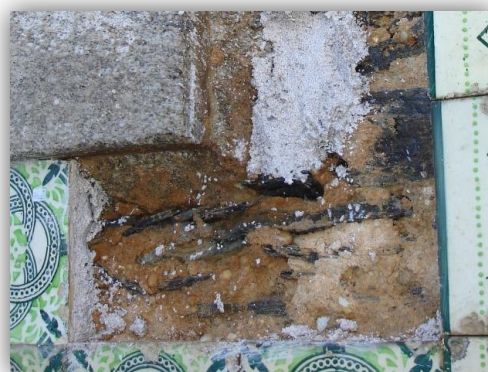
Figura 23. Suporte, referente ao processo n.º 086, com recolocação dos azulejos com argamassa de substituição (Ferreira, 2006).

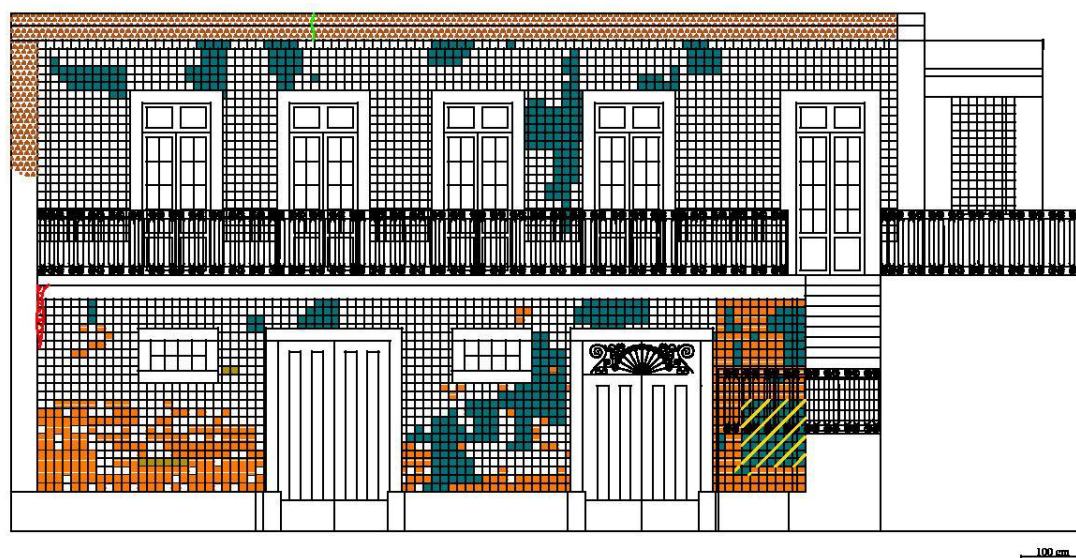
Torna-se eficaz mapear as anomalias da fachada, conforme ilustrado na Figura 24, sendo que desta forma pode-se ter uma visão geral da zona onde se encontram e qual a sua gravidade em termos da área abrangente da fachada.

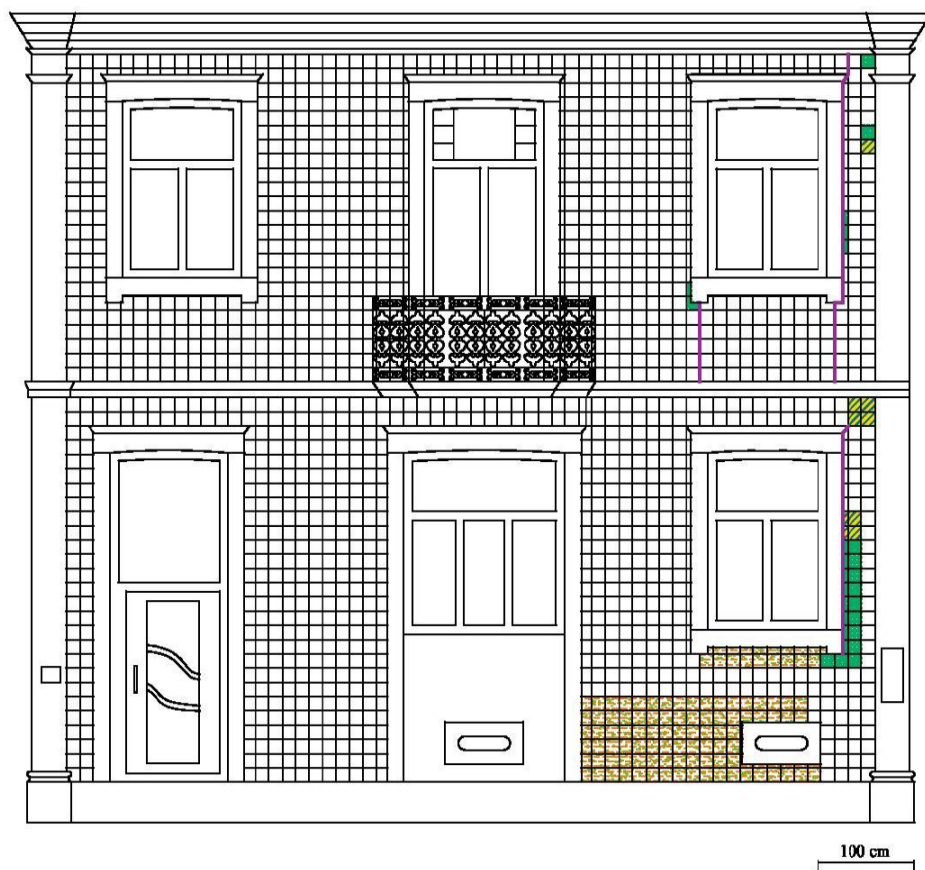
O edifício relativo a este processo, com respectiva referência, SJO, é utilizado como habitação particular, orientada para noroeste. A Tabela 10 apresenta além das dimensões do azulejo, o padrão e o tipo de tardo constituinte do revestimento, enquanto a Figura 25 esquematiza o tipo de degradação verificada na fachada.

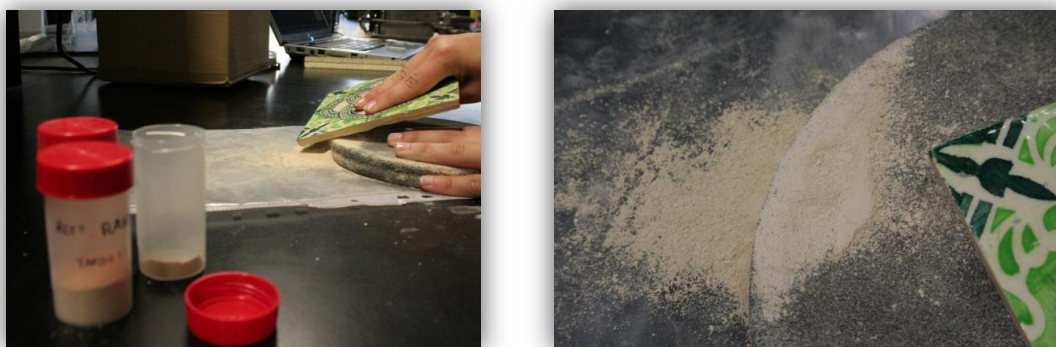
A análise de FRX foi realizada sob amostras em pó da chacota dos azulejos, previamente limpos de qualquer resíduo de sujidade ou argamassa, havendo o cuidado de utilizar uma pedra de esmeril de forma a obter a amostra em pó reduzindo as danificações no azulejo ao mínimo possível.

Figura 27. Obtenção das amostras em pó dos azulejos.

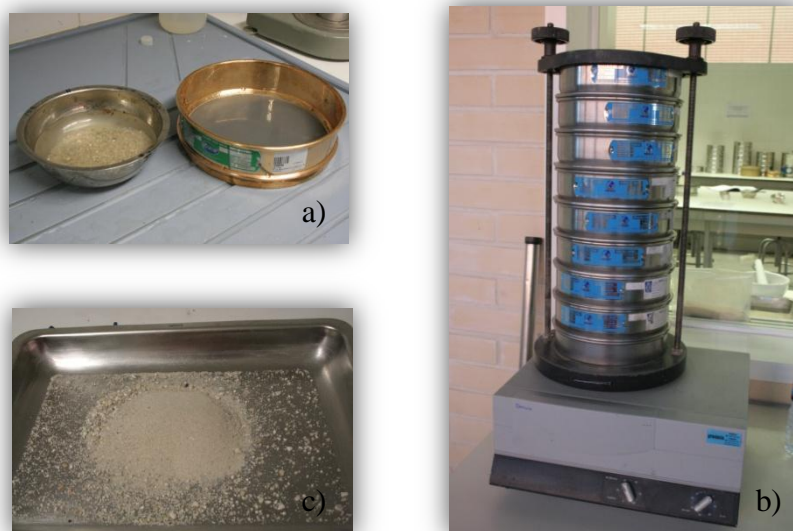
A análise granulométrica foi realizada com base na norma EN NP 933-1 (EN-933, 2000). Foi utilizada uma amostra cerca de 300g, a qual foi colocada na estufa a uma temperatura a rondar os  $100^{\circ}\text{C} \pm 10$  durante um período mínimo de 24h, após secagem foi retirada e pesada novamente, numa balança de precisão 0,01g, passando por um processo de lavagem com o auxílio do peneiro com abertura de 0,063mm (Figura 28). A amostra foi colocada de novo no forno nas mesmas condições já referidas.

Figura 28. a) Lavagem da areia; b) coluna de peneiração e agitador de peneiros; c) areia peneirada.

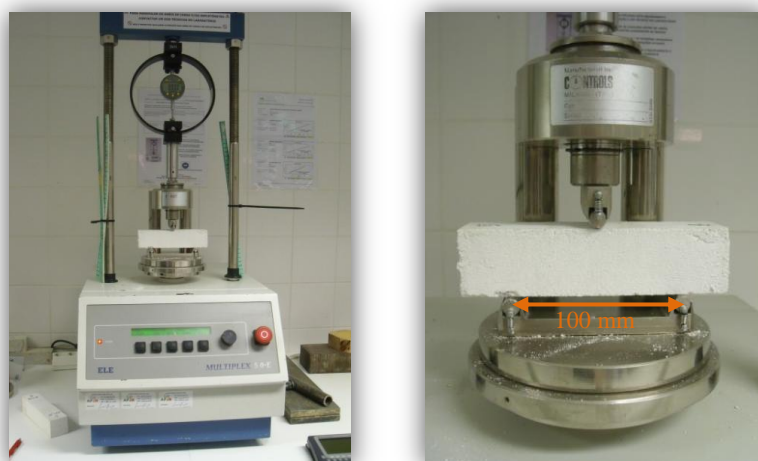
Os provetes prismáticos, com pelo menos 28 dias de idade, foram ensaiados na prensa digital, conforme a Figura 29.

Figura 29. Prensa digital de ensaios CBR, Marshall e Triaxial do laboratório de Engenharia Civil. Ensaio de um provete à flexão.

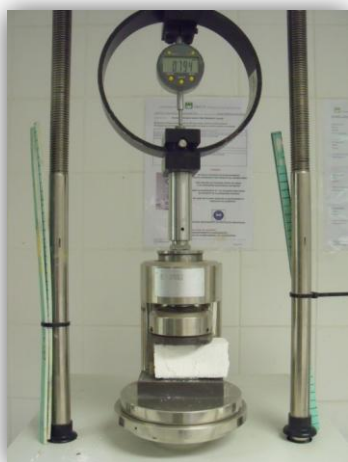
O ensaio à compressão foi realizado com base na norma EN 1015: Parte 11 (EN-1015, 1999), o equipamento utilizado foi a prensa utilizada para no ensaio à flexão, no entanto, com uma base diferente conforme a Figura 30, em que existem duas células de aço com medidas de 40mm x 40mm e uma espessura de 10mm. O provete é encaixado entre estas células e um pequeno cilindro de aço, o qual vai garantir que o provete fique na posição correcta para que a força seja aplicada de forma uniforme na área em contacto com as células.

Figura 30. Prensa digital de ensaios CBR, Marshall e Triaxial do laboratório de Engenharia Civil.

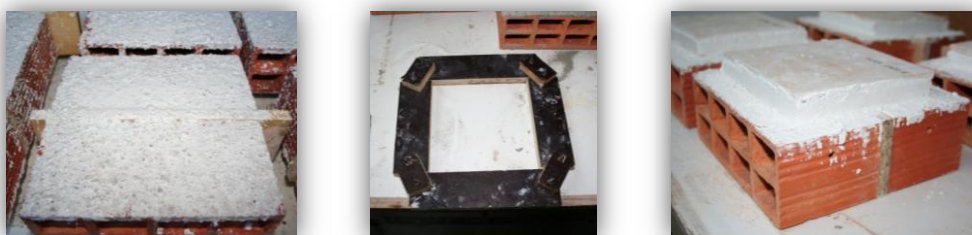
Figura 32. Aplicação de chapisco nos provetes, esquadro com 1cm de espessura para aplicação do reboco e provetes, respectivamente.

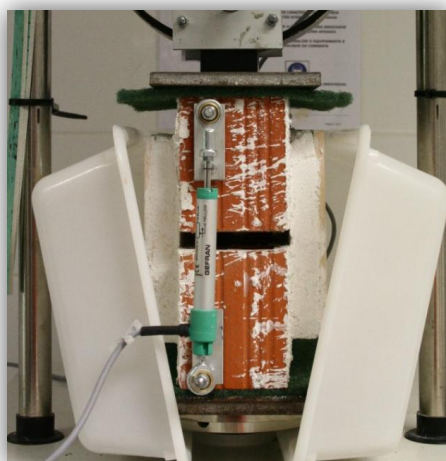
Figura 34. Esquema de ensaio dos provetes realizados.

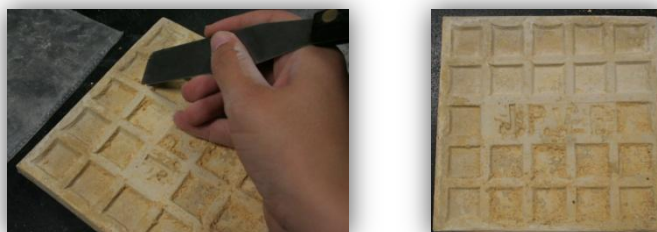
Figura 35. Limpeza do tardo.

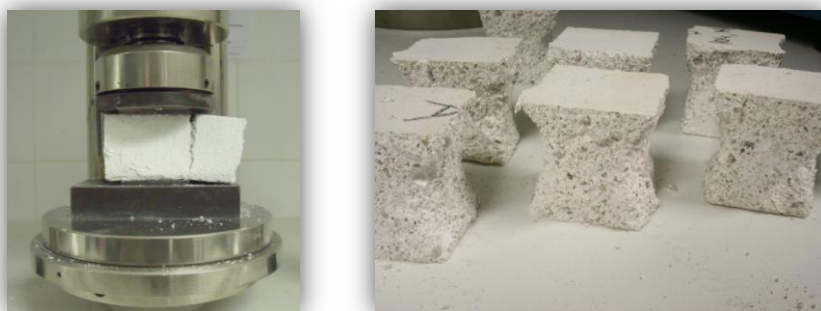
Figura 40. Ensaio de provete (à esquerda). Forma de ruptura dos provetes à compressão (à direita).

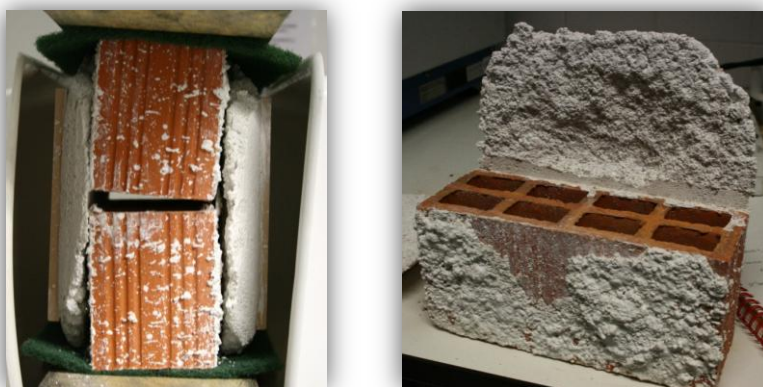
Figura 45. Ruptura do provete P2\_CA\_Hr.

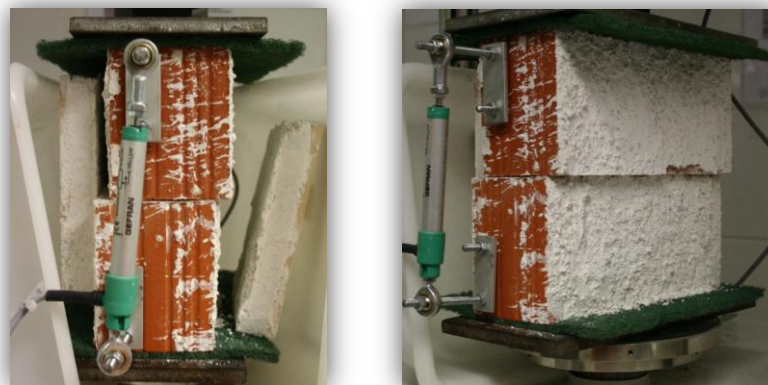
Figura 50. Modo de ruptura do provete P4\_CA\_Hr.

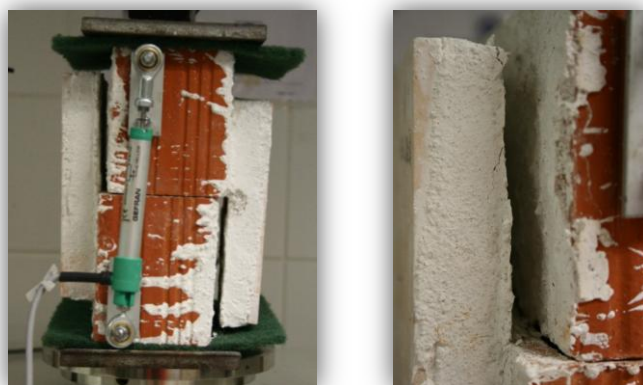
Figura 51. Modo de ruptura do provete P5\_CA\_Az.

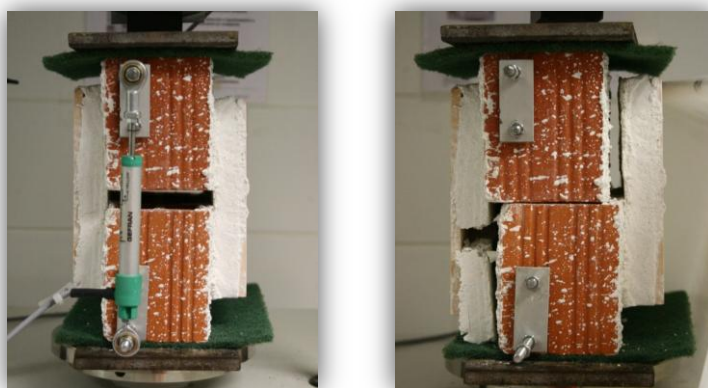
Figura 52. Modo de ruptura do provete P6\_CA\_Az.

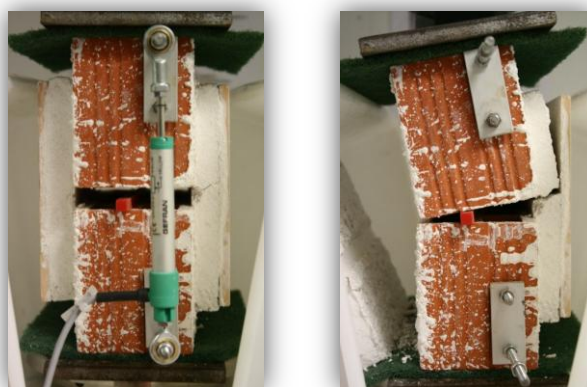
Figura 53. Modo de ruptura do provete P7\_CA\_Az.

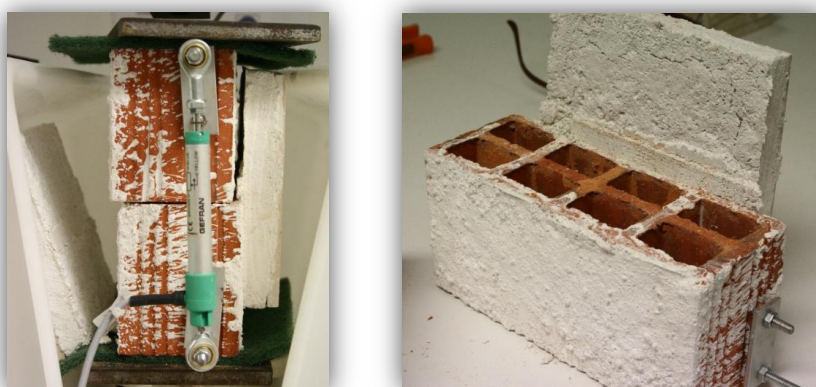
Figura 54. Modo de ruptura do provete P8\_CA\_Hr.

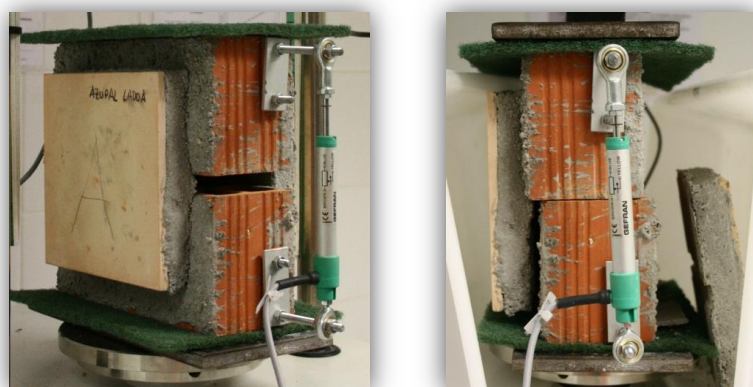
Figura 57. Modo de ruptura do provete P9\_CI\_Az.

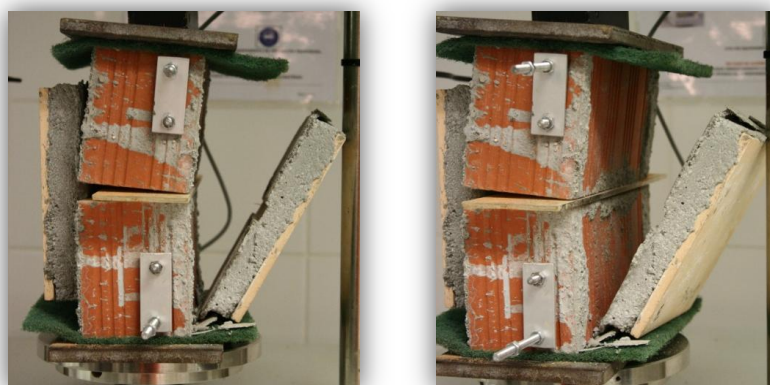
Figura 58. Modo de ruptura do provete P10\_CI\_Az.

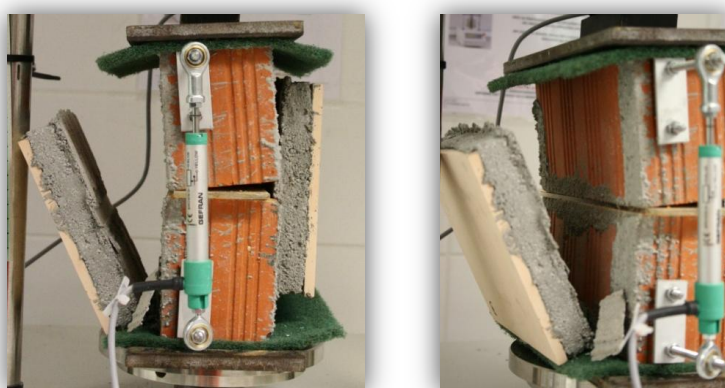
Figura 59. Modo de ruptura do provete P11\_CI\_Hr.

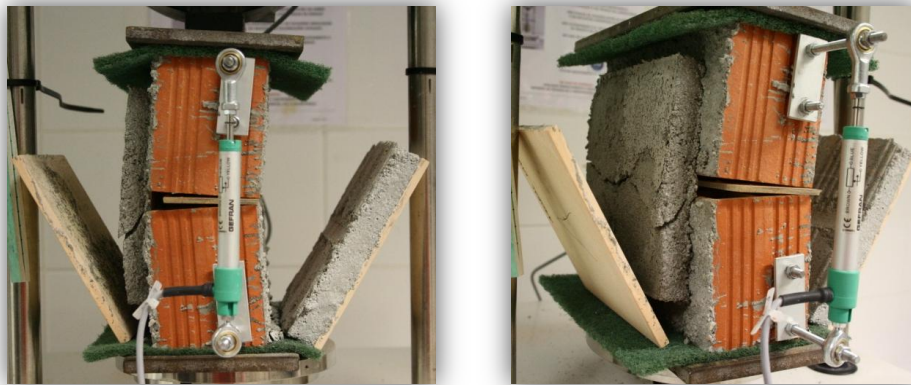
Figura 60. Modo de ruptura do provete P12\_CI\_AzV.

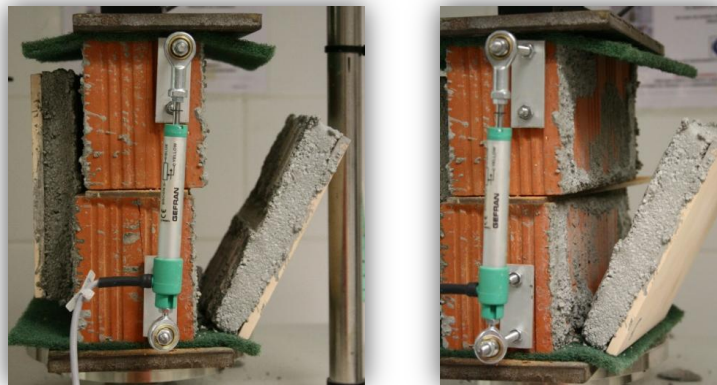
Figura 61. Modo de ruptura do provete P13\_CI\_Hr.

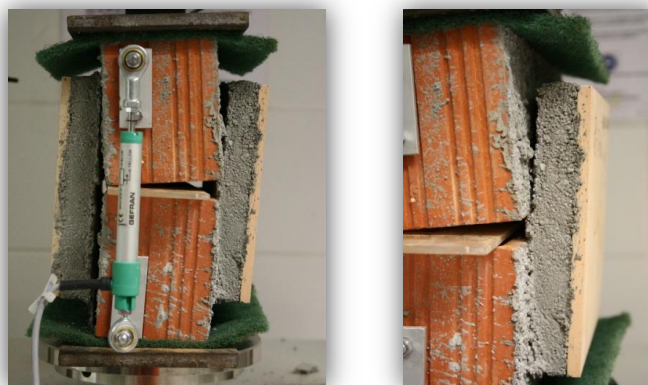
Figura 62. Modo de ruptura do provete P14\_CI\_Hr.

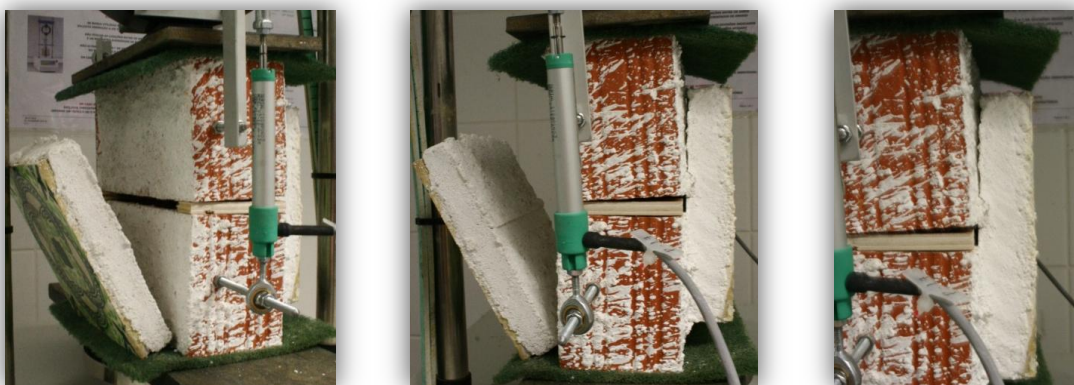
Figura 65. Modo de ruptura do provete P15\_CA\_086.

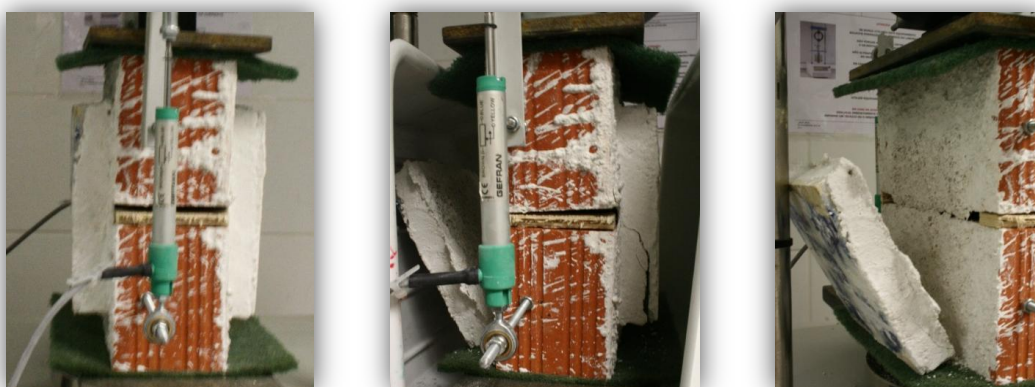
Figura 66. Modo de ruptura do provete P16\_CA\_024.

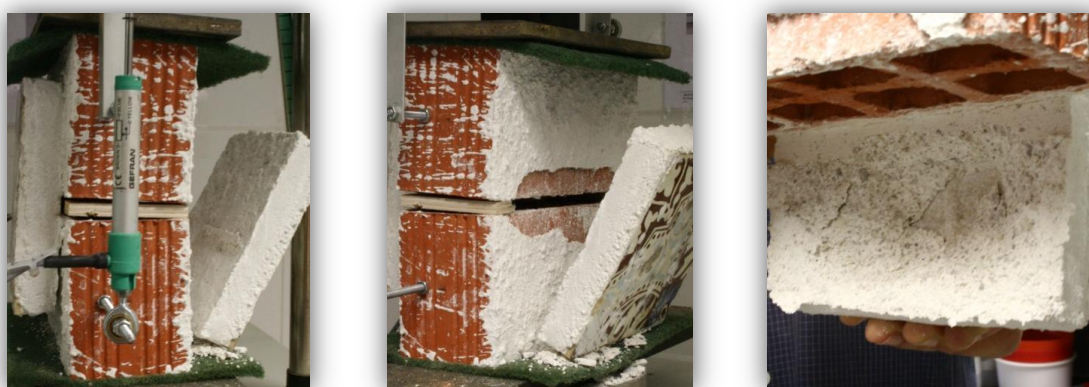
Figura 67. Modo de ruptura do provete P17\_CA\_104.
